阿武町 橋梁長寿命化計画

2023年5月改訂版

山口県阿武町土木建築課

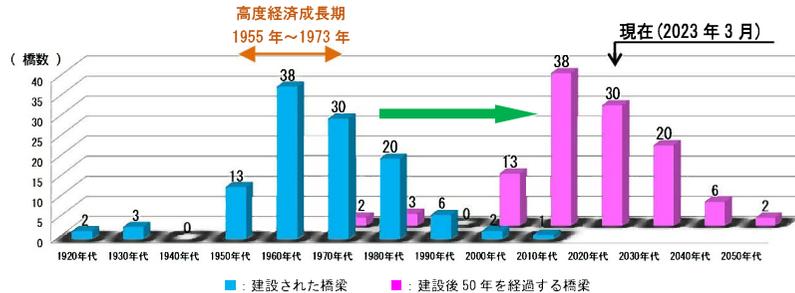
図 1.1.1 阿武町における橋梁整備の状況及び推移

- ◆我が国の社会資本は、1945年～1955年の戦後復興期を経て経済が飛躍的に成長を遂げた1955年～1973年の高度経済成長期を中心に急速に整備されました。近年、これらの社会資本の老朽化が進み、高度経済成長期に整備された社会資本ストックが同時に高齢化を迎えようとしており、阿武町も同じく高度経済成長期に多くの道路橋が建設され、高齢化を迎えようとしております。
- ◆阿武町が管理する橋梁は115橋であり、そのうち建設後50年を経過した橋梁は、現在71橋（約62%）ですが、高度経済成長期に建設された多数の橋梁が今後20年間で急激に高齢化橋梁（108橋：94%）となります。（2023年3月現在）
- ◆阿武町は、山口県の北東部の山陰側に位置し、日本海に面した市街地地域の橋梁は、主として飛来塩分等による塩害環境下であり、急速な劣化が懸念される中、橋梁の維持管理を取り巻く環境は厳しく、急を要する状況になっています。
- ◆このような背景から、今までの「事後保全型管理」の維持管理では、限られた予算及び人口減少で適切な維持管理の実施が厳しい状況にあることから、今後においては計画的かつ効果的な維持管理を行い橋梁の長寿命化を図ることが求められており、中長期的な維持管理費の平準化並びに縮減が可能とされる「予防保全型管理」へ転換する等、今まで以上に戦略的な取り組みが求められています。
